Ann. Mus. civ. Rovereto	Sez.: Arch., St., Sc. nat.	Vol. 25 (2009)	243-249	2010
-------------------------	----------------------------	----------------	---------	------

## I FABBRICATI MODERNI SONO INSALUBRI?

**Abstract** - CHIARA VIAZZO & SARA VIAZZO - Are modern building unhealthy?

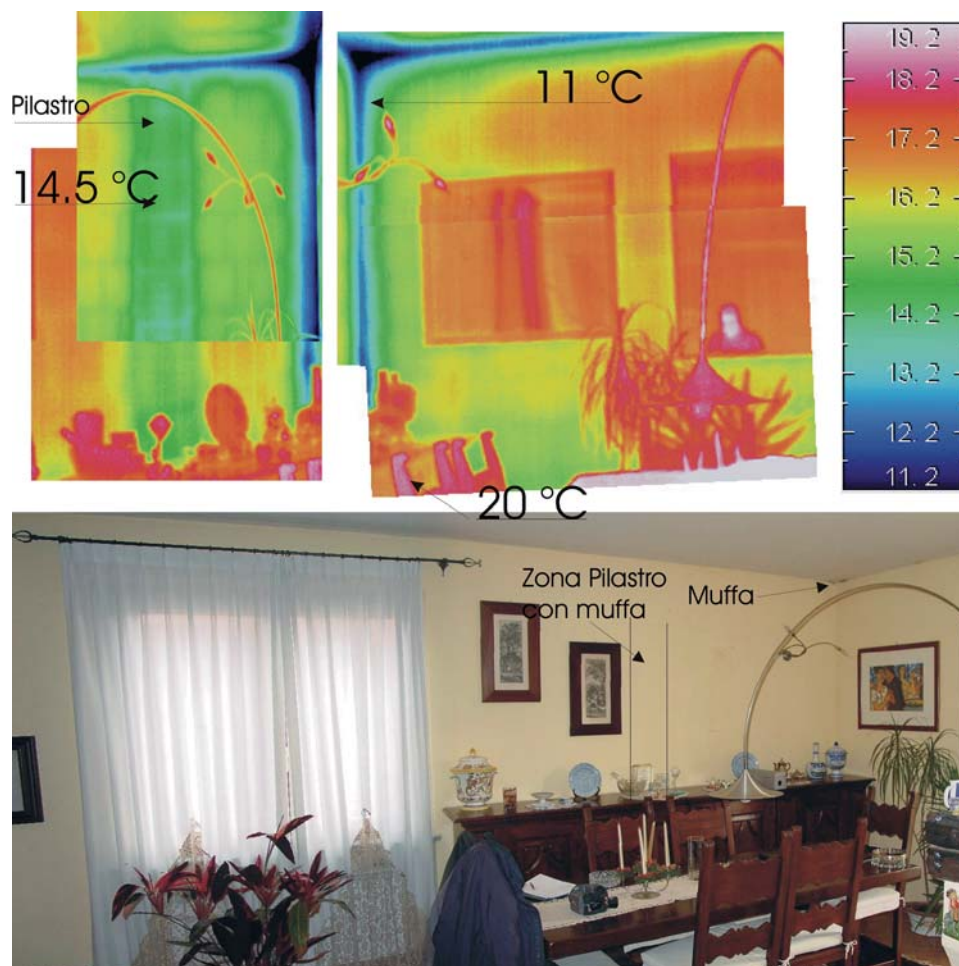
In Fig. 1 è riportata la fotografia di due pareti Sud-Ovest di una villetta realizzata nel 2007, nel torinese. Si distinguono chiaramente le macchie di muffa nello spigolo orizzontale tra il muro perimetrale Ovest ed il soffitto, ed un poco meno nello spigolo verticale tra i muri Sud ed Ovest. Scarsamente visibile in fotografia, ma ben evidente dal vero, è la muffa nel mezzo della parete Sud, in corrispondenza di un pilastro non d'angolo. I serramenti sono realizzati in legno, con vetro doppio e guarnizioni di tenuta all'aria.

Fig. 1 - Villetta unifamiliare: ripresa fotografica e ripresa con termocamera ambedue mosaiate con evidenziate le zone più fredde soggette a condense. A lato la scala grafica che associa i colori alle temperature.

ratura tra un punto posto nelle zone centrali dei muri perimetrali e le zone in cui si è formata la muffa.

Le misure termografiche sono state eseguite con temperatura esterna compresa tra 8°C e 10°C, mentre la temperatura interna era di circa 20°C. I punti caldi delle pareti hanno una temperatura attorno a 18°C, mentre quelli con presenza di muffa assumono temperature comprese tra 12°C e 15°C. Il valore di 12°C corrisponde proprio alla temperatura di rugiada, con umidità relativa dell'aria attorno a 60%, ovvero alla temperatura a cui il vapore d'acqua presente

Dall'esame dei progetti dell'edificio e dalle dichiarazioni del Costruttore, si è potuta verificare la stratigrafia delle murature esterne, così realizzate: intonaco esterno di 2 cm, mattone esterno da 12 cm, lastra isolante da 4 cm, intercapedine da 2 cm, mattone forato interno da 8 cm, intonaco interno di 2 cm, per uno spessore totale di circa 30 cm. Tale parete cambia in corrispondenza dei pilastri in cemento armato, ove la stratigrafia risulta essere: intonaco esterno di 1 cm, lastra di cemento-legno da 2 cm, pilastro in cemento armato da 20 cm, tavella da 6 cm, intonaco interno di 1 cm, per uno spessore totale di circa 30 cm.

Tale diversità di stratigrafia porta così a temperature superficiali interne dei pilastri inferiori fino a 7°C rispetto alle zone adiacenti di muratura isolata.

Per ovviare a tali inconvenienti non vi è altra soluzione che eseguire un rivestimento cosiddetto a cappotto esterno di almeno 4 cm di materiale con elevate proprietà coibenti, su tutte le pareti perimetrali (soluzione ottimale) o almeno in corrispondenza di pilastri e travi.

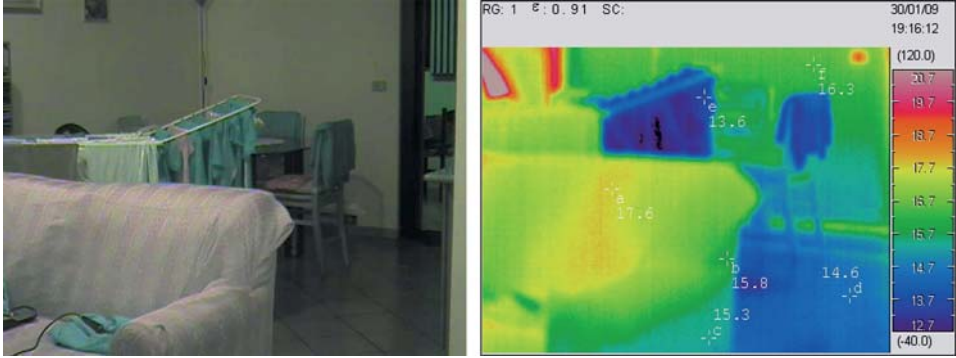
L'appartamento rappresentato in Fig. 2 è stato realizzato nei primi anni 90 del secolo scorso, pertanto, in base alla normativa vigente a partire dal 1976, dovrebbe avere i muri perimetrali isolati. Probabilmente, conoscendo la prassi costruttiva (e poi gli esiti delle analisi qui descritte), non presenta isolamento della soletta di pavimento, confinante con un piano fuori terra adibito a cantine e non riscaldato. Anche in questo appartamento si lamenta presenza sia di muffa che di umidità sul pavimento. Infatti durante il sopralluogo si è potuto notare un velo di acqua in certe zone del pavimento, generalmente posizionate verso i muri perimetrali. La situazione è peggiorata dalla presenza di una veranda adibita a cucina, ricavata chiudendo un grande balcone mediante serramenti con buona tenuta all'aria.

Fig. 2 - Appartamento: ripresa fotografica e ripresa con termocamera con evidenziati le zone più fredde soggette a condense. L'ambiente ripreso è un soggiorno, nonostante i panni stesi.

ne portato a 15°C e mantenuto tale fino alle ore 17 quando viene portato a 20°C, temperatura raggiunta dall'aria tra le ore 19 e le ore 20. Nel frattempo, vengono svolte le quotidiane faccende domestiche e capita che il bucato sia steso a asciugare nel soggiorno, proprio come dimostra la foto in Fig. 2.

Dall'immagine termografica anche essa in figura 2, emerge come i muri perimetrali, ma anche i mobili, abbiano ancora una temperatura piuttosto bassa, che può essere anche inferiore a quella di rugiada. Infatti, la presenza del bucato bagnato, provoca un elevato valore di umidità relativa in ambiente, tale da condurre ad una temperatura di rugiada di circa 18°C. All'atto delle misure sono stati rilevati picchi di umidità fino a raggiungere valori pari a 80%, con temperatura dell'aria compresi tra 18°C e 19°C. I calcoli teorici confermano questi dati. Come già detto in precedenza, ciò porta a formazione di condensa su tutte le superfici con conseguenze gravi per la salubrità della struttura edilizia.

La situazione sarebbe ben diversa se i serramenti non fossero a tenuta stagna, in quanto il vapore tenderebbe ad uscire infiltrandosi nelle battute non a tenuta. In alternativa, basterebbe tenere aperte le finestre per almeno una decina di minuti, in modo da diminuire notevolmente l'umidità relativa dell'aria interna. Tuttavia, tale comportamento comporta un certo raffreddamento dell'aria (ma molto meno dei muri), erroneamente ritenuto inaccettabile in un ottica di comfort termico degli ambienti e di riduzione dei consumi energetici per il riscaldamento.
