NOTE SU CASTEL CORNO (Vallagarina - Trentino Occidentale)

II PARTE

Abstract - M. AVANZINI, R. AVANZINI, R. CARLI & A. SCARTEZZINI - Notes on «Castel Corno» (Vallagarina - Western Trentino).

La presente pubblicazione intende esporre i risultati della seconda fase dello studio storico-archeologico promosso dal Museo Civico di Rovereto sul sito di Castel Corno (Comune di Isera, Vallagarina).

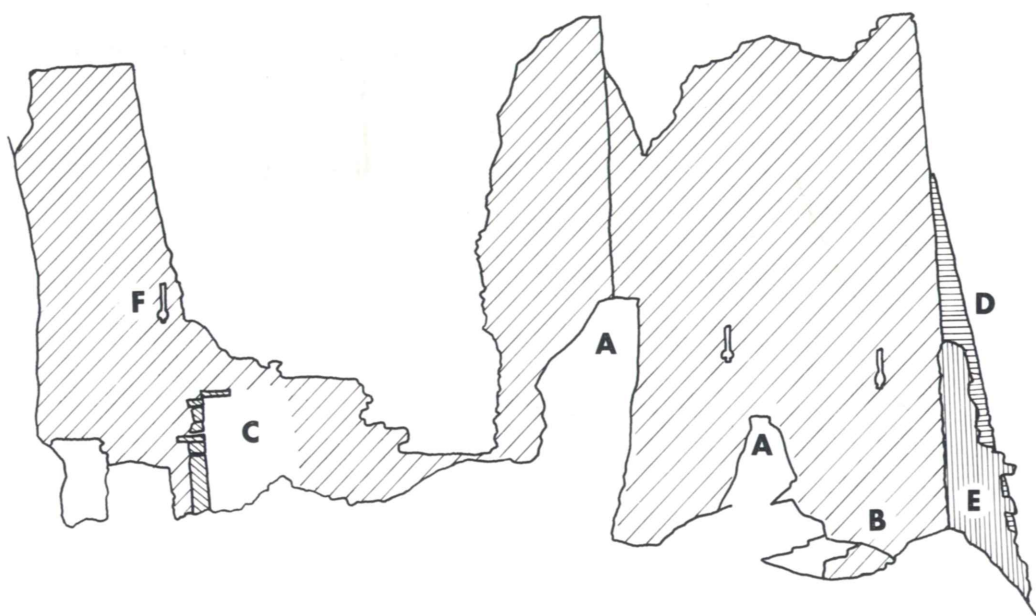
Fig. 2 - Schema muro di cinta superiore, facciata nord; particolare F, vedi anche fig. 9, n. 2 (Dis. M. Avanzini).

Attorno al mastio si sviluppa una prima cinta di mura, di altezza variabile dai 6 ai 10 metri, costruita in un'unica soluzione, con caratteristiche abbastanza omogenee (fig. 2).

Sul lato nord il muro ingloba alcuni speroni rocciosi coi quali appare però scarsamente solidale (fig. 2, part. A). Non vi sono tracce di scalpellatura sui massi per migliorare la connessione con il parato. Nella maggior parte dei casi le murature sono semplicemente appoggiate alla roccia. Maggior cura è usata per le fondazioni, che sfruttano numerosi massi di frana con ovvi vantaggi sia statici che difensivi. Di notevole interesse le volte di scarico sulla roccia costruite alla base dei muri (fig. 2, part. B).

Il lato nord si presenta di più difficile lettura per l'avanzato stato di degrado. Vi sono tracce di una porta, in seguito murata (fig. 2, part. C), la soglia è lavorata accuratamente, con stilatura a scalpello fine. Al di sopra si apre una feritoia di pregevole fattura (fig. 2, part. F; fig. 9, n. 2).

Sul lato ovest alla muratura si appoggiano due scarpe (fig. 2, part. D) costruite in epoca più tarda. Sono formate da grossi blocchi squadrati, con elementi d'angolo lavorati a martellina.

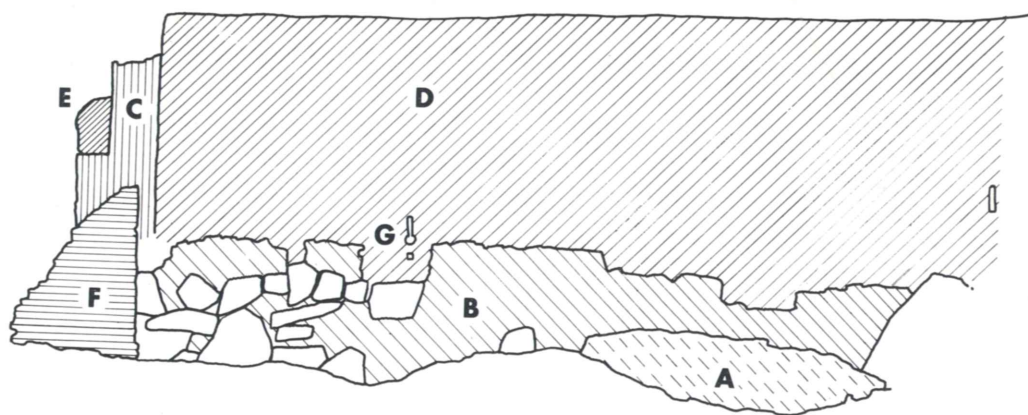
Fig. 3 - Schema muro di cinta inferiore zona ovest (Dis. M. Avanzini).

1. Costruzione del terrapieno per la strada di accesso a partire dai massi di frana presenti in loco (fig. 3, part. A e B). Mura a secco costruite con blocchi irregolari privi di lavorazione.

2. Erezione dell'ingresso e di una prima cinta di mura, più bassa dell'attuale, probabilmente con palificazioni in legno (fig. 3, part. C e fig. 4, part. A).
3. Erezione del muro superiore (fig. 3, part. D) in pietrame di piccole dimensioni con abbondante uso di legante. Alla base del muro si aprono alcune feritoie (fig. 9, n. 1 e fig. 10). Il muro presenta tracce di intonaco, probabilmente del XVII secolo.
4. Avanzamento dell'ingresso (fig. 3, part. E e fig. 4, part. B). Probabilmente l'ingresso fu avanzato fino al livello della risega del muro nord, con parziale demolizione dell'ingresso precedente.
5. Erezione della scarpa (fig. 3, part. F).

Nonostante i numerosi interventi la costruzione si presenta omogenea e in buono stato di conservazione, il che testimonia la validità delle tecniche costruttive usate.

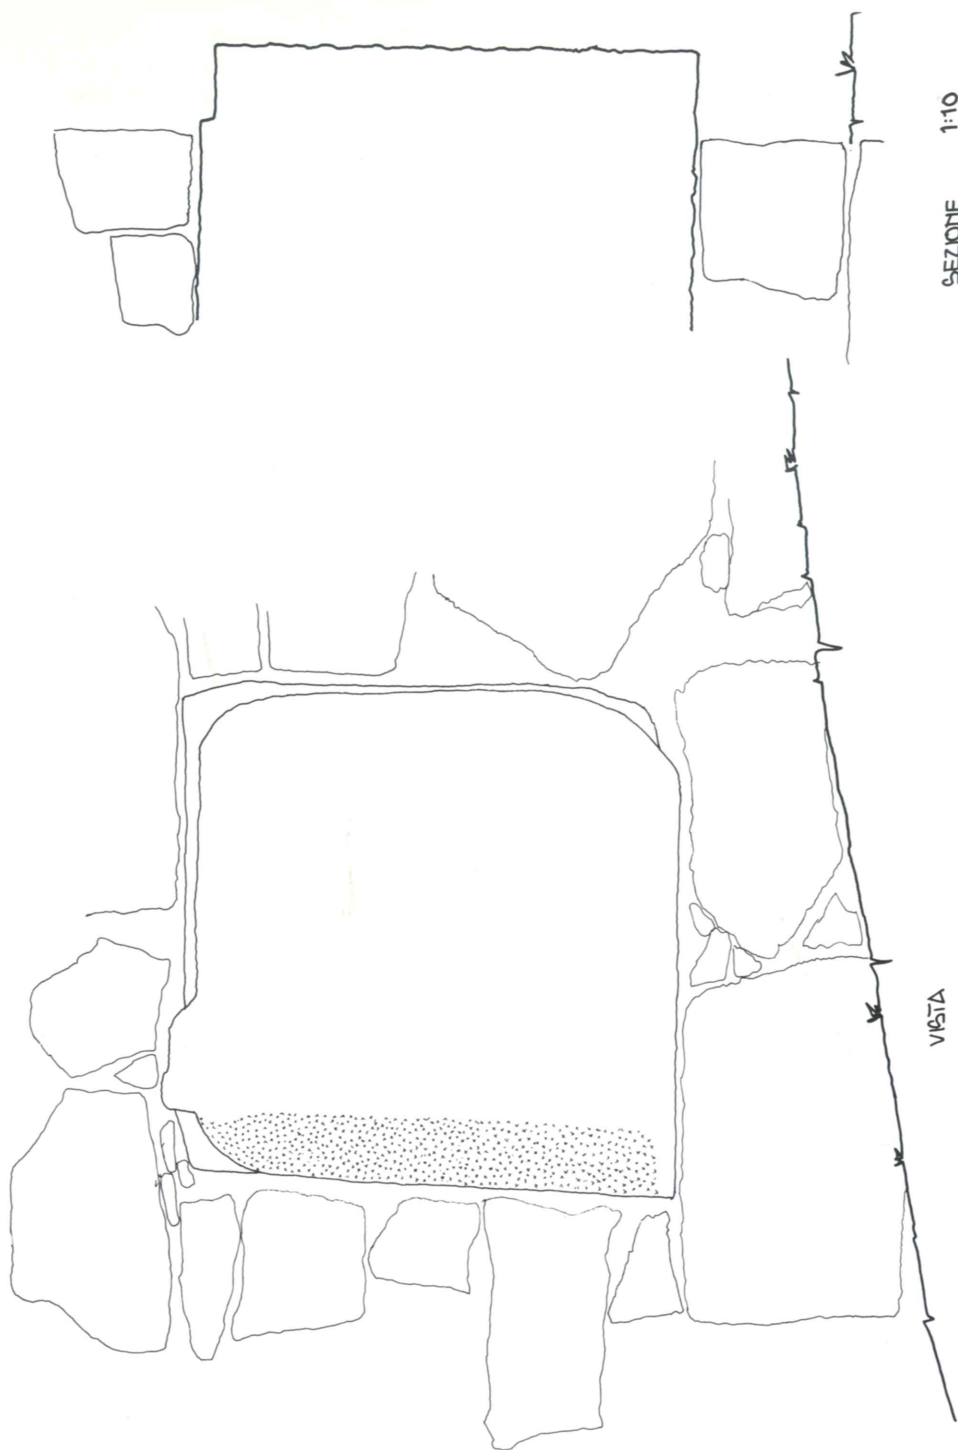
Fig. 5 - Grosso blocco lavorato compreso nel muro di cinta inferiore. Zona nord-nord ovest, vedi anche fig. 12, part. E (Dis. A. Scartezzini).

La scarpa è realizzata con grossi blocchi di pietra, inglobando alcuni spuntoni di roccia. È appoggiata al muro, senza alcun tipo di ammortatura. Nel parato è presente un grosso blocco lapideo (fig. 12, part. C e fig. 5), con stilatura sui bordi, proveniente forse dal portale di accesso.

Non si esclude che il grosso blocco inglobato nella scarpa del muro nord fosse parte del primo portale (fig. 5).

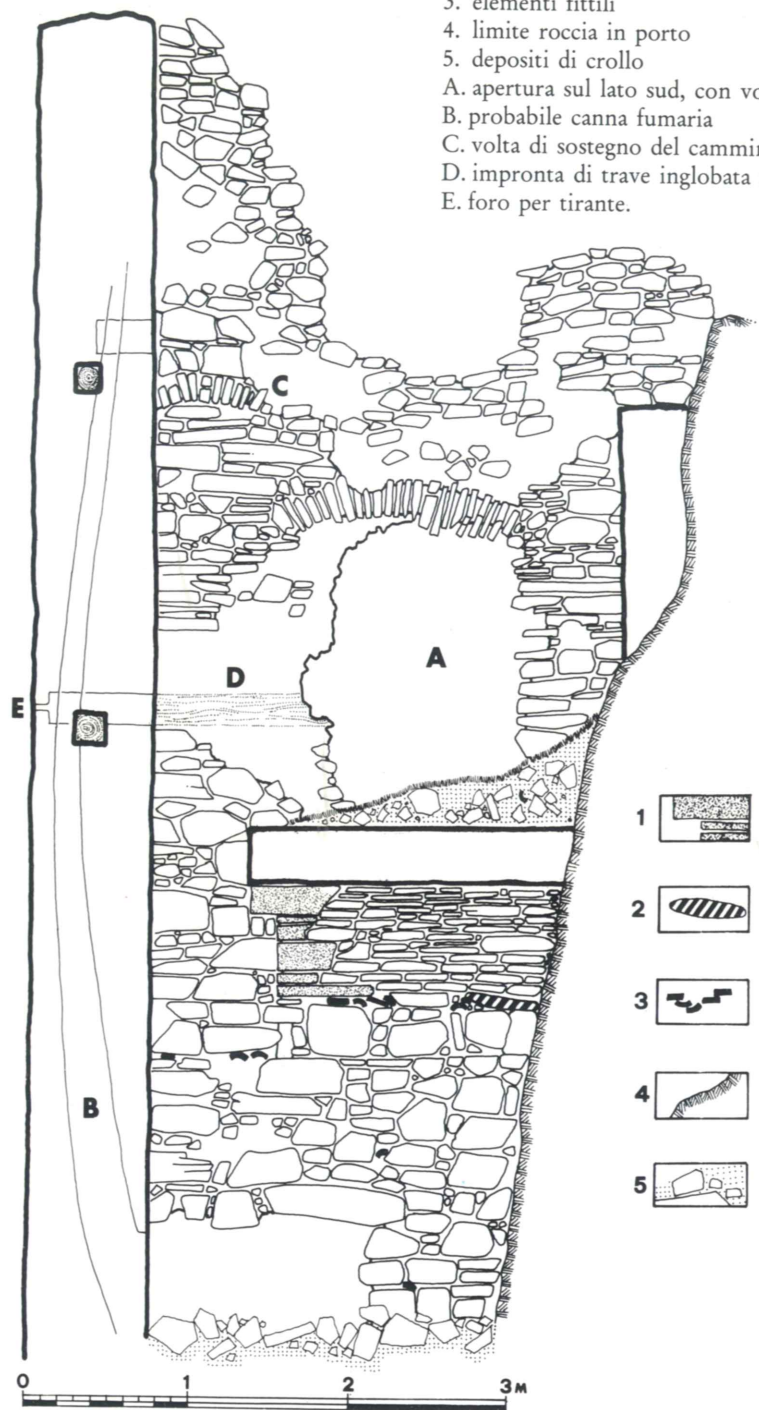
Fig. 7 - Sezione torre est (Dis. M. Avanzini)

- A. sede per palo ricavato nella roccia in posto
- B. imposta di volta, forse di sostegno del camminamento di ronda
- C. muratura adossata alla roccia.

In alcuni casi le murature sono adossate alla roccia, e fungono più da isolante e rivestimento che da elementi portanti (fig. 7, part. C). Anche in questo caso vi sono analogie con la parte superiore del castello (2).

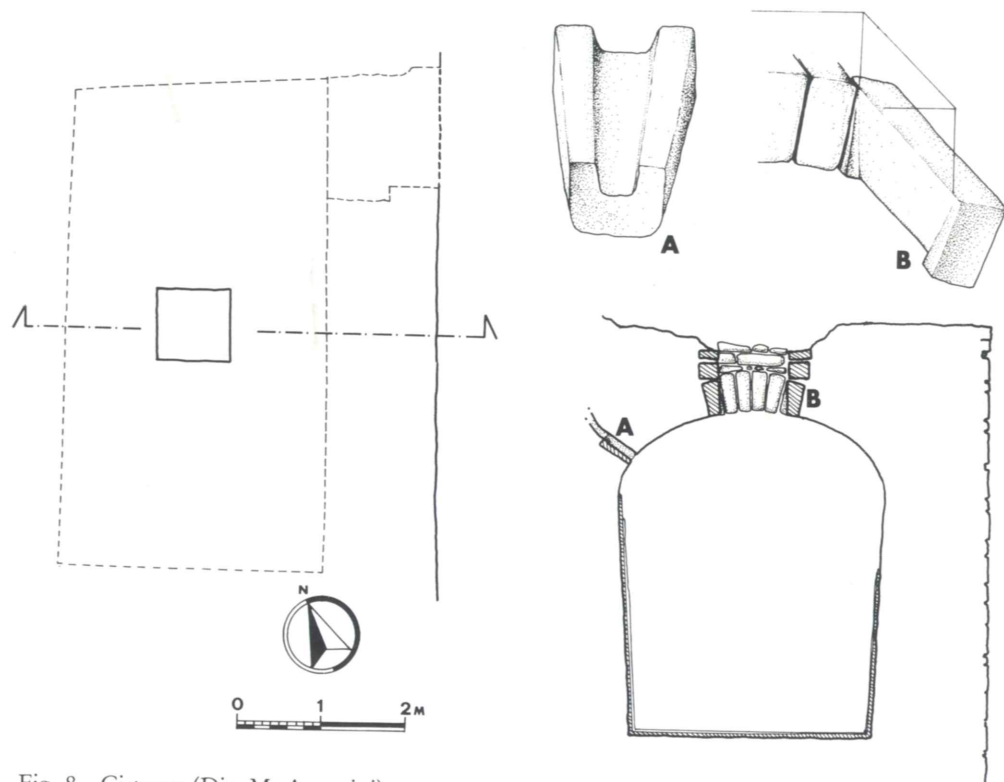
Fig. 8 - Cisterna (Dis. M. Avanzini)
A. particolare di un canale di scolo
B. conci dell'apertura superiore.

Sul lato est troviamo alcune piccole costruzioni. Una è costituita da un locale ipogeo, con una volta molto tesa e piccolo corridoio di accesso, reimpiegato nel nostro secolo (1910-20) (fig. 8).

Al di sotto è collocata la cisterna. La volta è molto ben costruita, di notevoli dimensioni. La cisterna è stata intonacata più volte. Sono ancora presenti i canali in pietra per la captazione delle acque meteoriche. Attualmente nel lato est della cisterna è aperta una porta, collegata con la strada proveniente dalla vallata sottostante.

- I restauri successivi, consistenti in strati di intonaco di spessore variabile, comunque non inferiori ai 5 mm, sono separati da esili strati di concrezioni calcaree (talvolta raggiungono spessori millimetrici). Tali interstrati testimoniano un prolungato uso della cisterna tra i diversi interventi di manutenzione, che comportavano il completo svuotamento della stessa.

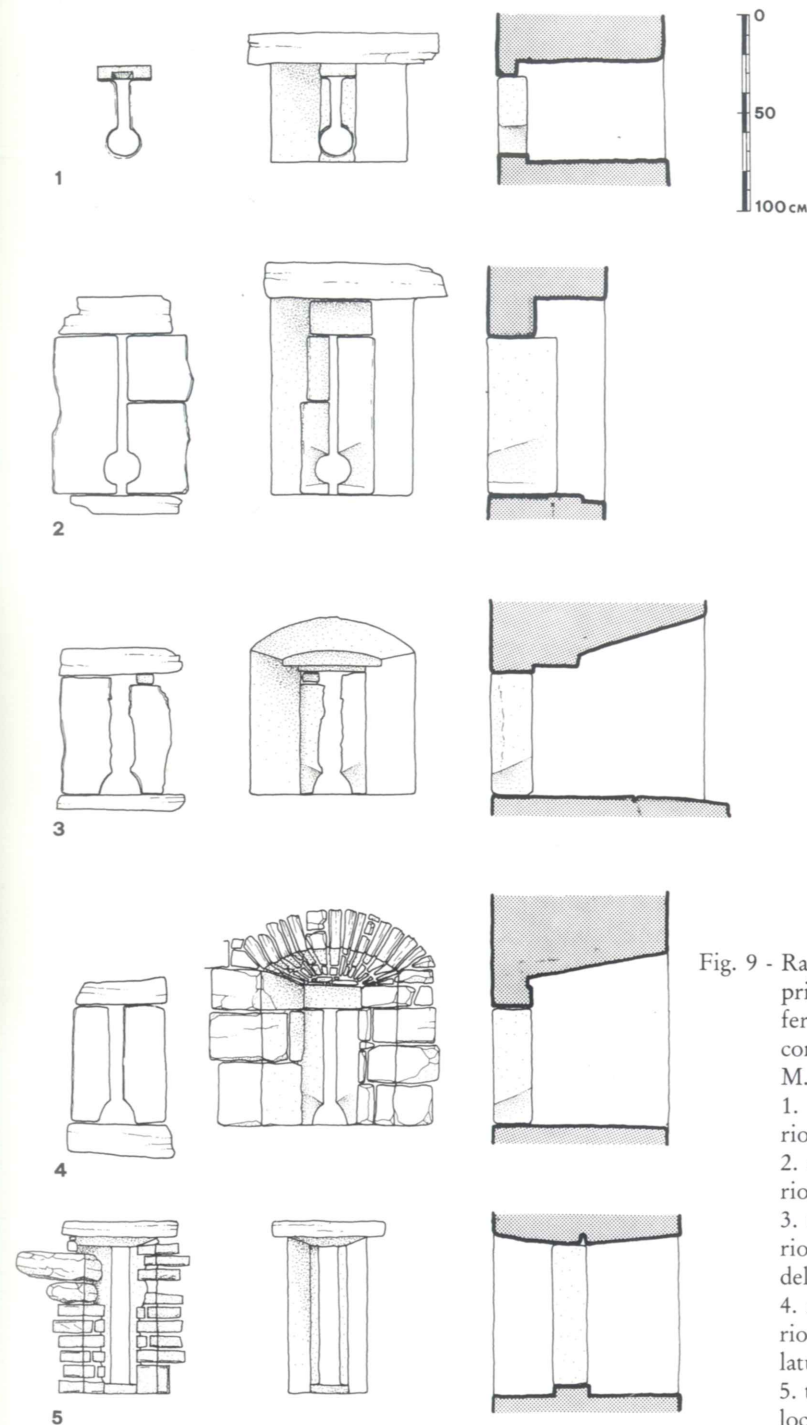
Fig. 9 - Rappresentazione delle principali tipologie di feritoie presenti nel complesso edilizio (Dis. M. Avanzini)

1. muro di cinta inferiore feritoia lato ovest
2. muro di cinta superiore feritoie lato nord
3. muro di cinta superiore feritoia a difesa dell'accesso
4. muro di cinta superiore feritoie della merlatura
5. torre est feritoie dei locali ipogei.

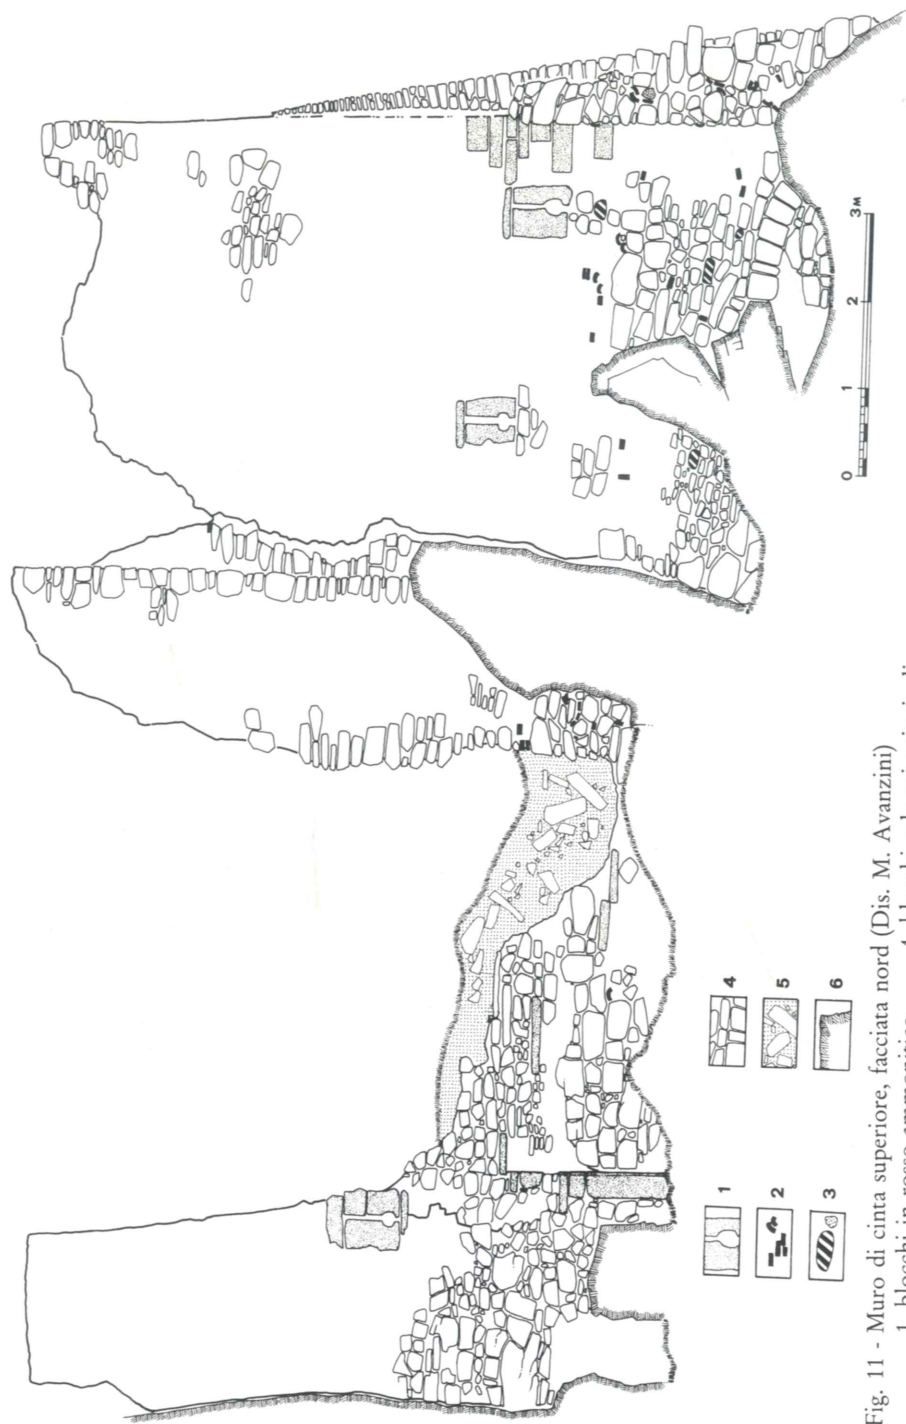
Fig. 11 - Muro di cinta superiore, facciata nord (Dis. M. Avanzini)
 1. blocchi in rosso ammonitico
 2. elementi fittili
 3. massi erratici
 4. blocchi calcarei principali
 5. deposito di crollo
 6. limite roccia in posto.

Queste spesso sono realizzate tramite volte di scarico sui massi di frana (fig. 11). Ciò permetteva il risparmio di materiale ma soprattutto di avere delle fondazioni basate su materiali di resistenza uniforme. Inoltre ciò preservava le murature dagli eventuali smottamenti del terreno, sempre probabili in un sito con pendenze accentuate (smottamenti verificatisi a monte della cinta inferiore, con cedimento della stessa in alcuni punti).

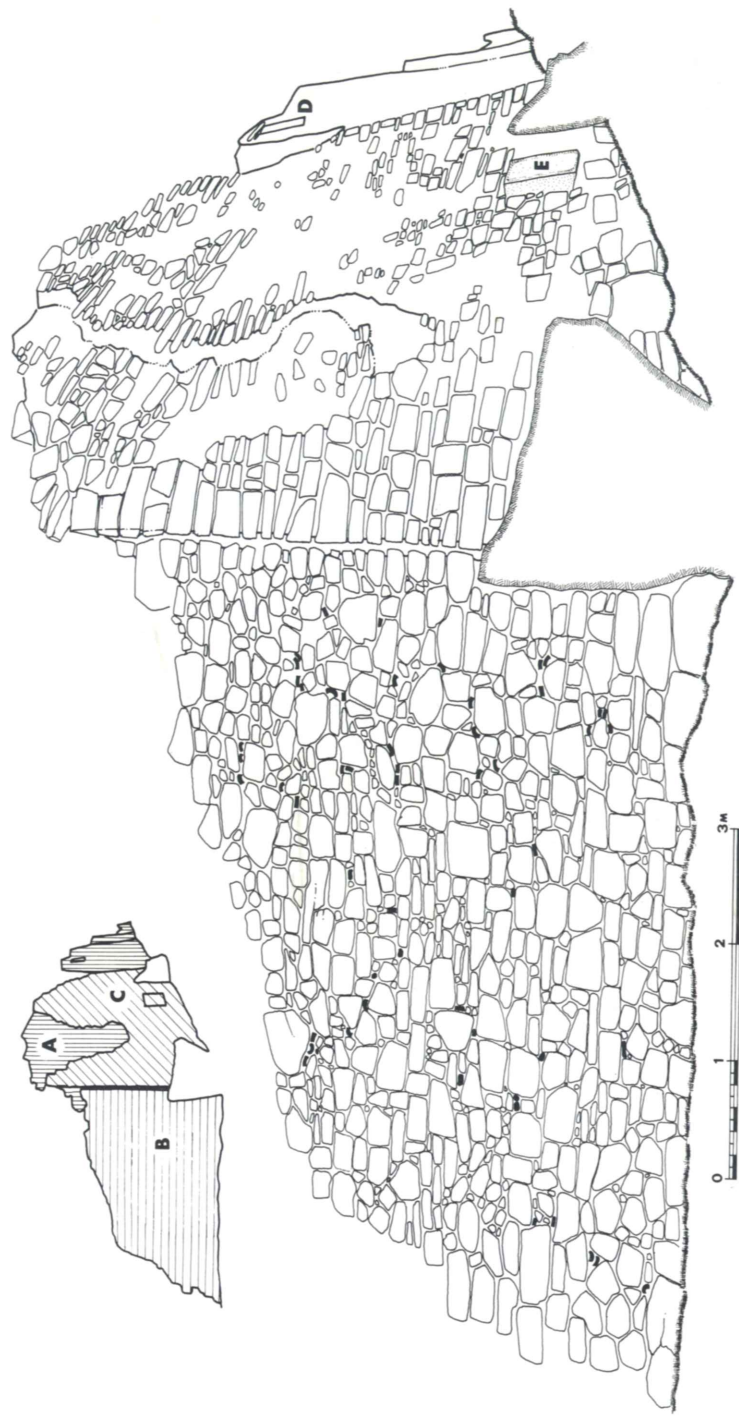
Fig. 12 - Muro di cinta inferiore (zona nord-nord-ovest) (Dis. M. Avanzini)

1. Il muro principale (fig. 12, part. A) costruito con pietre di dimensioni piuttosto decrescenti con l'aumentare dell'altezza.

I corsi di pietra sono allineati abbastanza regolarmente con scarse buche pontali. Vi è traccia di un'apertura (forse finestra) nella parte superiore (fig. 12, part. B). La funzione dell'opera era quella di costruire un ulteriore rafforzamento del lato nord del complesso, il meno dotato di difese naturali, e inoltre protegge l'ingresso nord, che probabilmente risale alla stessa epoca.

2. Al muro principale si appoggia una scarpa realizzata probabilmente per contrastare il cedimento dello stesso, dovuto alla spinta del terreno sovrastante.

Successivamente a quest'epoca non sono individuabili altri grossi interventi se non intonacature di muri ed opere di manutenzione. Le scarpe del muro nord (fig. 12, part. C) furono erette probabilmente nel primo decennio del secolo, nell'ambito dei lavori di restauro del complesso (CHINI G., 1914).

- A. muratura principale
- B. muro di sostegno erezione posteriore al muro principale
- C. scarpa di sostegno (erezione 1910 ca.)
- D. finestra
- E. blocco in pietra lavorata (vedi fig. 5).

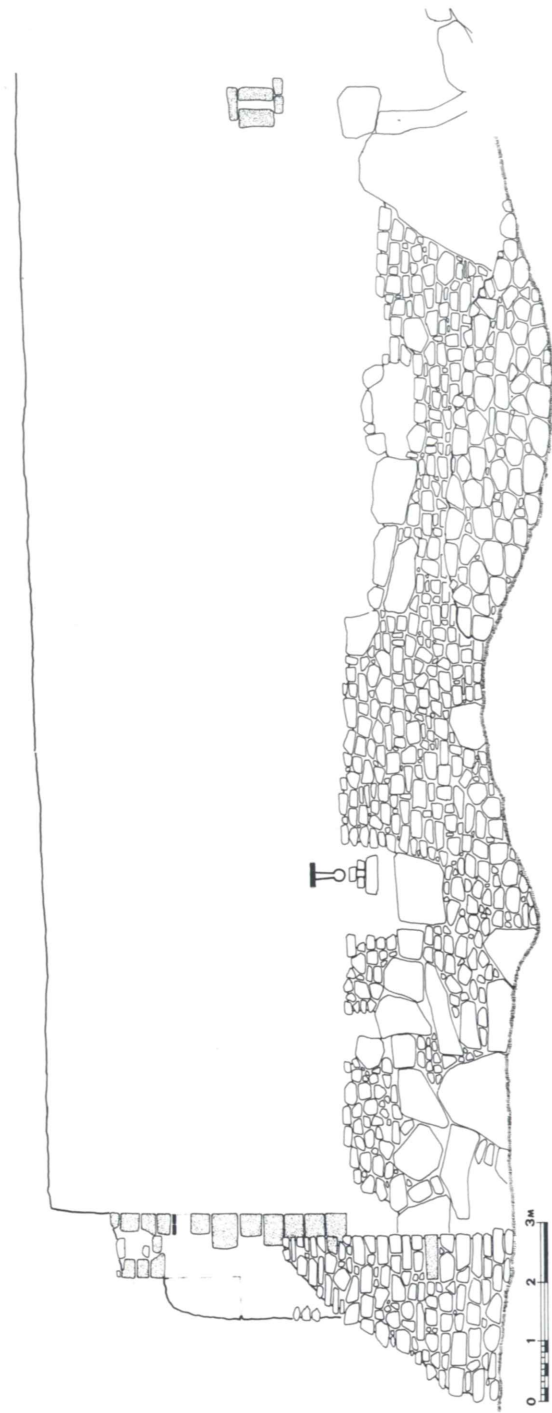
Fig. 13 - Muro di cinta inferiore (zona ovest) (Dis. M. Avanzini).

Le mura sul lato ovest, pur appartenendo allo stesso ambito funzionale di quelle del lato nord, cioè di un primo sbarramento di difesa, hanno caratterizzato diverse (fig. 13).
